NOTA TECNICA N. 401 LB - 31/01/2012

**ASUNTO: Lavadoras de Carga Superior con tapa cod. 46002319 o 80051484:
La Tapa Encimera no se mantiene abierta en posición vertical.**

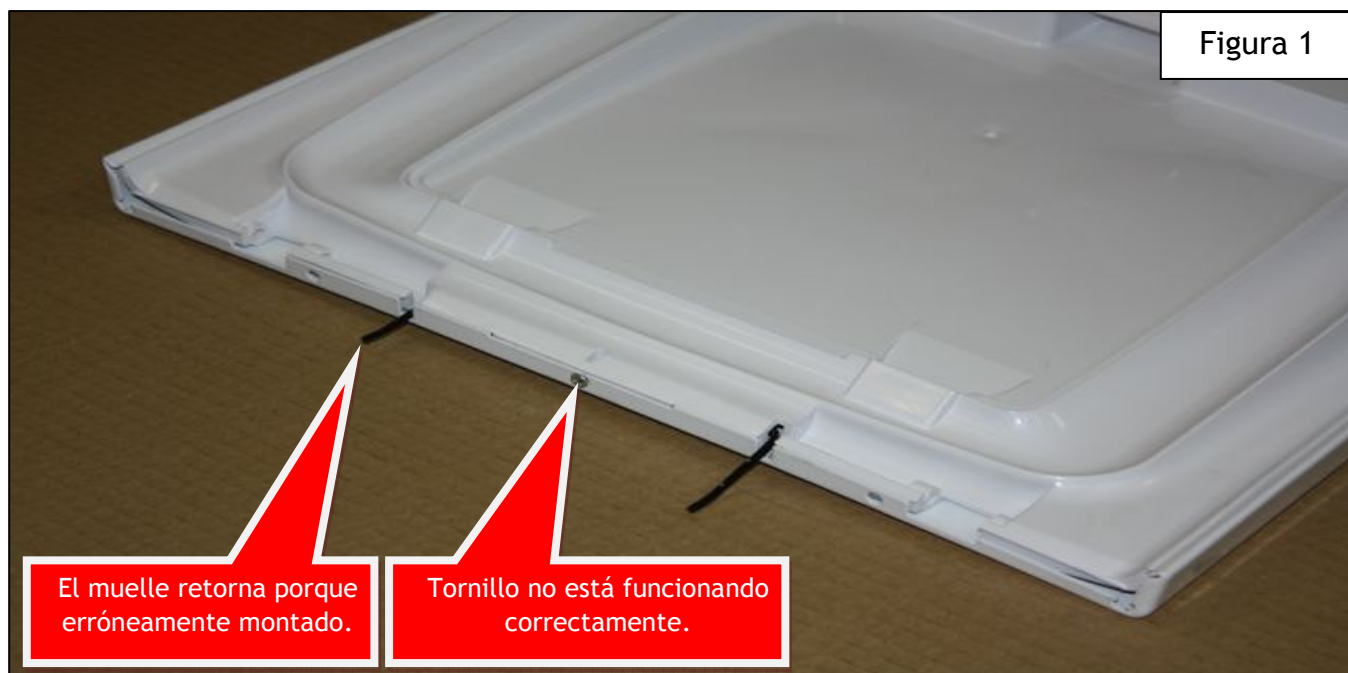
Se han detectado algunos casos en los que la Tapa Encimera no se mantiene abierta por si sola en posición vertical. Esto se debe a un problema de salida de los Muelles de Torsión de sus ubicaciones o que estén mal colocados.

Una de las formas de comprobar que los Muelles de Torsión están correctamente posicionados, consiste en extraer la tapa y comprobar que ninguno de los Muelles se pueda introducir hacia adentro de la misma (ya que si esto sucede implicaría que los Muelles no están correctamente colocados), para comprobar esto podemos apoyarla sobre los muelles (en una superficie dura y lisa) y presionar sobre ella.

La posición incorrecta de los Muelles de Torsión dentro de la Tapa, se debe al hecho de que el Tornillo de Retención que se muestra en la en la Figura 1, no sostiene los muelles correctamente. Este Tornillo tiene la doble función de mantener los Muelles de Torsión de la Tapa en la posición correcta de trabajo, y de mantener la Tapa externa de metal unida con la Contratapa en plástico.

Se encontró que el tornillo original utilizado en la producción es demasiado corto para asegurar un trabajo seguro y fiable de los Muelles de Torsión de la Tapa.
