# NOTA TECNICA N. 00103/LB - 26/02/2014

**ASUNTO: LAVADORAS DE CARGA SUPERIOR PRODUCIDAS EN MAYC (ESPAÑA): MODIFICACION DE MEJORA DE LA TAPA SUPERIOR Y DE LA ENCIMERA.**

## A) DESCRIPCION GENERAL DE LA MODIFICACION DE LA TAPA SUPERIOR Y LA ENCIMERA:

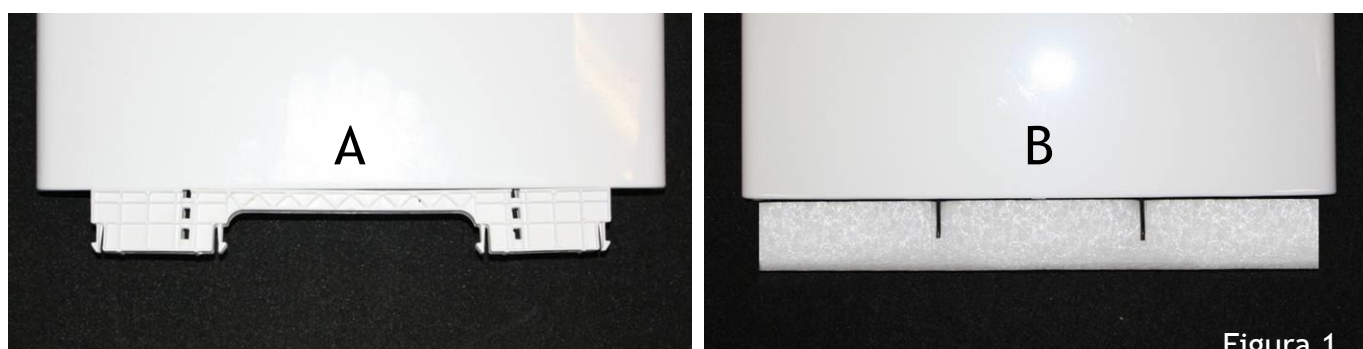
Actualmente se ha realizado una modificación de mejora en la producción de los componentes descritos en el asunto, dicha modificación de mejora esta especialmente dirigida a prevenir el riesgo de fuga de agua entre los componentes citados. Las modificaciones se han realizado sobre el sistema de anclaje de la Tapa a la Encimera en la zona de fijación entre ellas.

En la siguiente imagen se comparan las Tapas de la versión anterior (ref. A en Figura 1) con las Tapas de la nueva versión, modificada y mejorada (ref. B en Figura 1):

- Las Tapas de las versiones anteriores (ref. A en Figura 1) serán gestionadas por GIAS hasta el fin de Stock de los almacenes.

Una vez agotado el stock de los almacenes de las Tapas ante-modifica, deberán tener en cuenta de solicitar los correspondientes nuevos componentes (nueva Encimera y nueva Tapa), identificando la nueva Encimera a pedir con la ayuda de las Tablas 1, 2, y 3 y del resumen en la Tabla 5, a continuación en la Tabla 6 encontraran el Código de la nueva Tapa. La Manilla para la nueva Tapa puede ser recuperada de la vieja Tapa o solicitar una nueva localizando el Código de la misma en la Tabla 6.

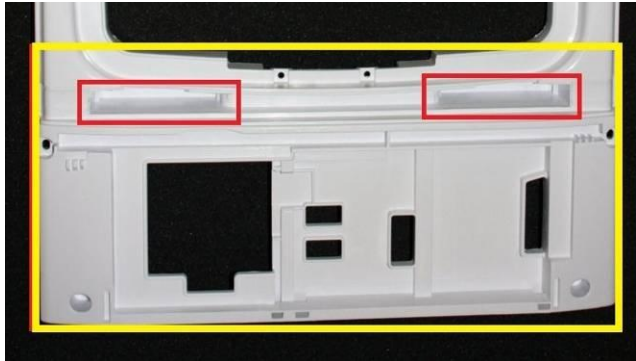
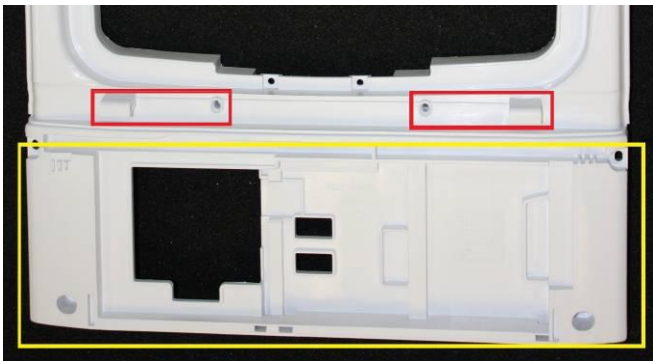
| Tabla 1 | |

| Tabla 1 | |
|---|---|
| Encimera ante-modifica Cód. 46004798. | Encimera modificada Cód. 81453704. |

- Las encimeras de las versiones anteriores a la modificación, (visibles en la imagen izquierda de las Tablas 1, 2 e 3), son gestionadas y disponibles actualmente como piezas de repuesto.

En el caso de falta de disponibilidad de una Encimera de la versión anterior a la modificación, deberá tener en cuenta de solicitar los correspondientes nuevos componentes, (nueva Encimera y nueva Tapa superior), para la identificación del código de la nueva Encimera deberán de ayudarse de las imágenes contenidas en las Tablas 1, 2, y 3 y del resumen existente en la Tabla 5, asimismo se puede obtener el Código de la nueva Tapa en la Tabla 6.

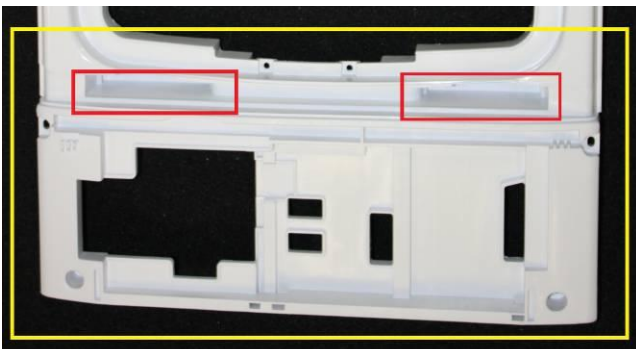
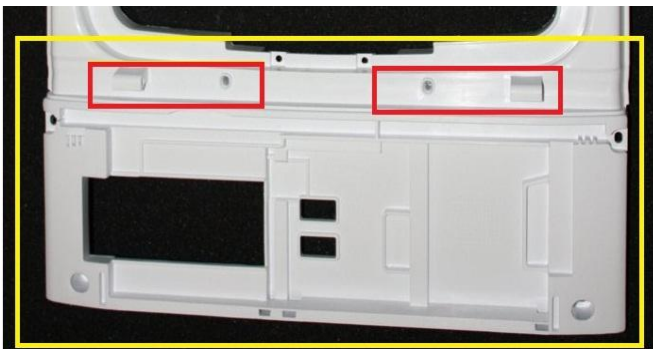
| Tabla 2 | |

| Tabla 2 | |
|---|---|
| Encimera ante-modifica Cód. 46006574 e 46007030 (blanca) y Cód. 46007031 (gris). | Encimera modificada Cód. 46007295 (blanco) y Cód. 46007194 (gris). |

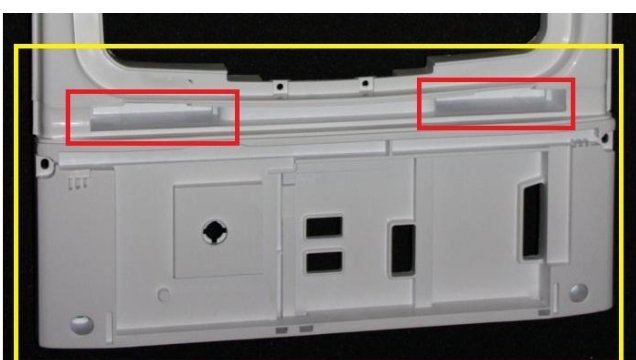
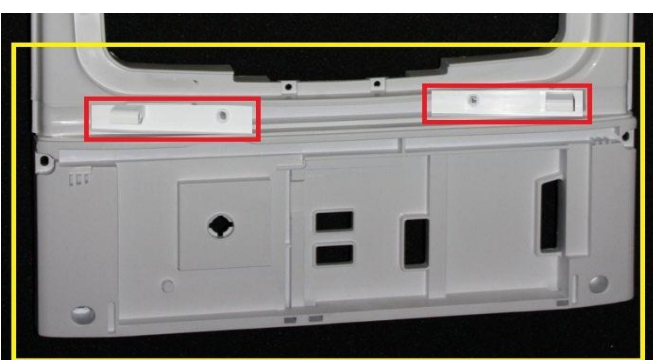
| Tabla 3 | |

| Tabla 3 | |
|---|---|
| Encimera ante-modifica Cód. 46002849 | Encimera modificada Cód. 81453705 |

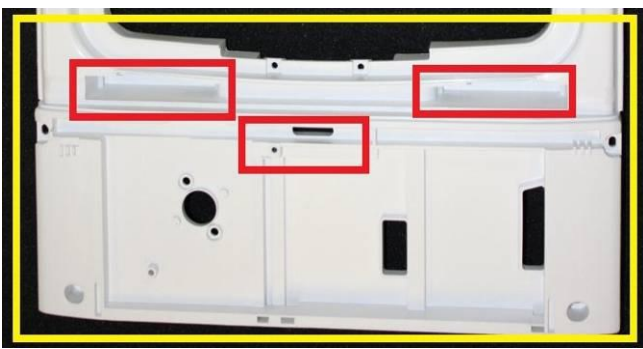
| Tabla 4 | |

| Tabla 4 | |
|---|---|
| Encimera ante-modifica Cód. 46002169. | No existe una versión modificada |
| | <p>Disponible una nueva Tapa<br/>Cód. 81453681.</p> |

- Una excepción a las reglas anteriores, es que para la Encimera Cód. 46002169 (en la Tabla 4), no se ha creado una nueva versión. En el caso que sea necesaria la sustitución de la Tapa en una Lavadora dotada con este tipo de Encimera y al estar agotado el stock la Tapa original, es posible solicitar una nueva Tapa modificada con el Cód. 81453681, creada específicamente para esta versión de Lavadora.
